PLAN DE FACHADAS, CUBIERTAS Y MEDIANERAS - AYUNTAMIENTO DE LORCA-

FOTOS DE LA FACHADA

PLAN DE FACHADAS, CUBIERTAS Y MEDIANERAS 2008 - AYUNTAMIENTO DE LORCA-

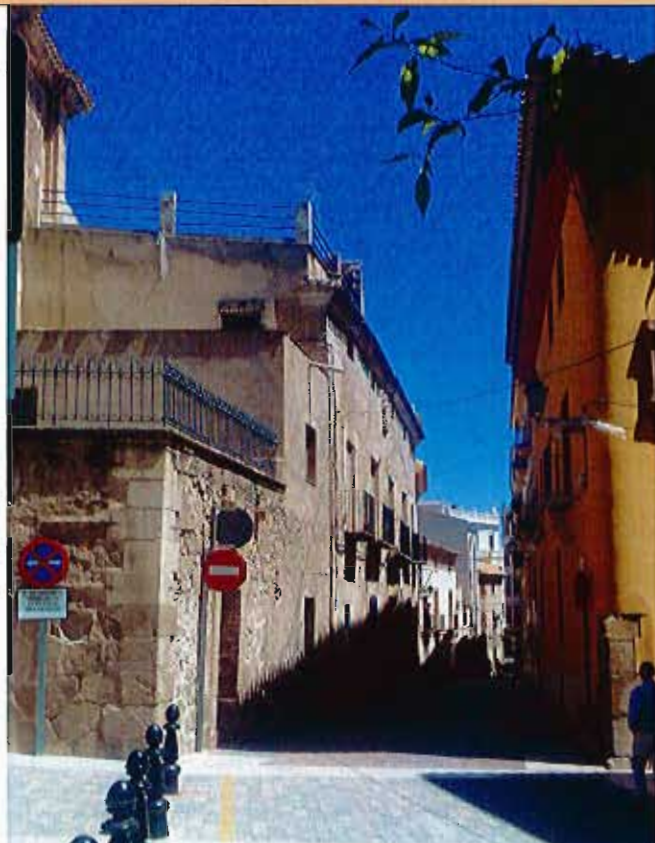
ESTADO INICIAL

Edificio barroco de mediados del XVIII que no responde, en general, a la tipología lorquina de la época, ya que presenta unos enlucidos de superficie rugosa y huecos encintados de yeso, pero que en conjunto ofrece una fachada imponente con tintes señoriales enmarcados en el escudo de piedra situado en planta superior.

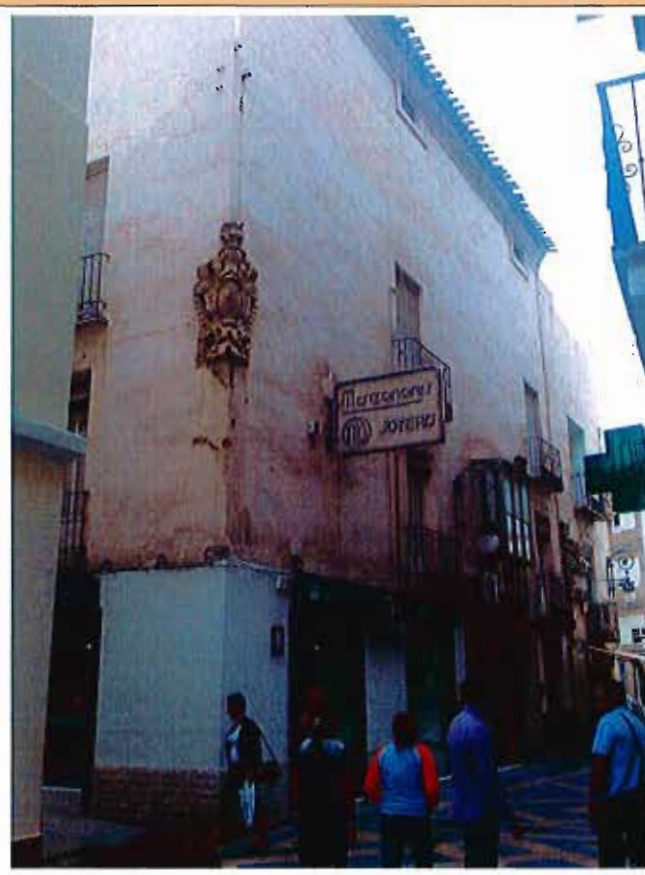
ESTADO INICIAL

El edificio antes de comenzar la rehabilitación apuntaba maneras dada su traza interior así como por el escudo existente en la esquina, este extremo quedo constatado cuando se empezó a picar la fachada del edificio y se vio el aparejo de ladrillo a base de verdugadas y arcos a sardinel, propio

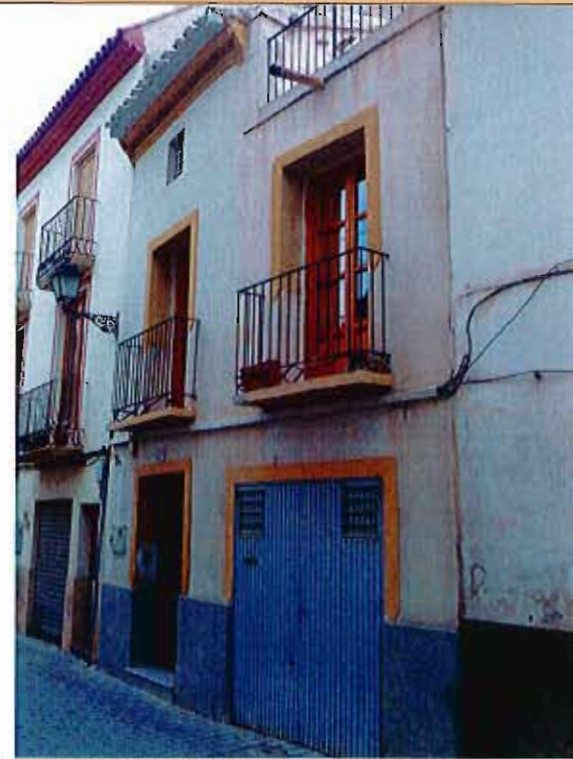
ESTADO INICIAL

La vivienda no reúne especiales características arquitectónicas, y se trata su rehabilitación por puras razones ambientales, dado que se sitúa en un eje importante de la Lorca medieval

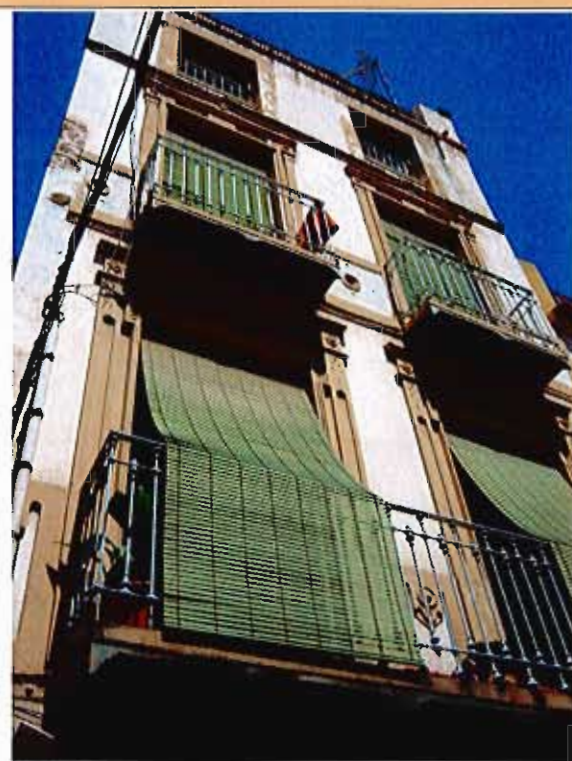
ESTADO INICIAL

El edificio catalogado por el PEPRI de ambiental grado I, es una muestra sobresaliente de la arquitectura eclectica de finales del siglo XIX, posee un marcado carácter vertical, acentuado por la estrechez de la calle donde se ubica, eje tradicional de la Lorca medieval y barroca.
