PLAN DE FACHADAS, CUBIERTAS Y MEDIANERAS - AYUNTAMIENTO DE LORCA-

FOTOS DE LA FACHADA

PLAN DE FACHADAS, CUBIERTAS Y MEDIANERAS 2008 - AYUNTAMIENTO DE LORCA-

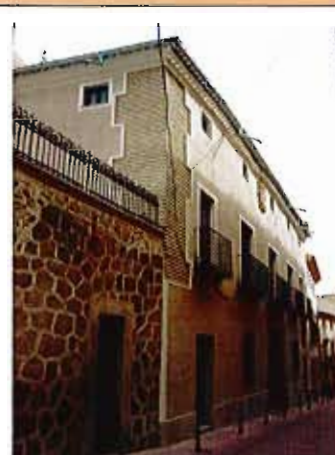
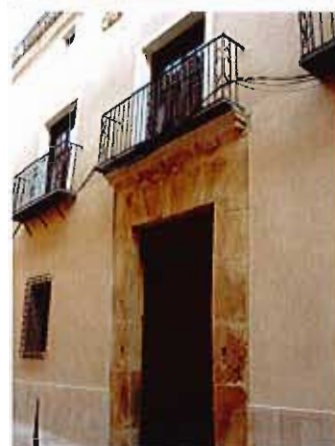
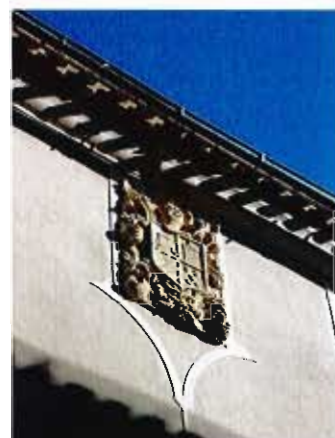
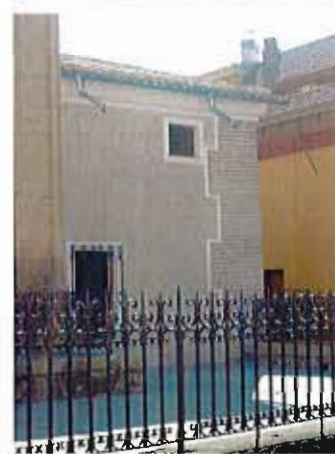
ESTADO INICIAL

Edificio barroco de mediados del XVIII que no responde, en general, a la tipología lorquina de la época, ya que presenta unos enlucidos de superficie rugosa y huecos encintados de yeso, pero que en conjunto ofrece una fachada imponente con tintes señoriales enmarcados en el escudo de piedra situado en planta superior.

En paramento de mampostería se realiza un picado profundo y posterior enfoscado con mortero bastardo, colocación de malla de fibra de vidrio y terminación final con estuco raspado. En paramentos de ladrillo: reposición, limpieza y llagueado con mortero bastardo

Se recupera zócalo original de sillería, y en zonas donde no hay, colocación de piezas de piedra caliza al corte

Se sustituye parte de la carpintería por una nueva realizada con pino melix o valsain, al resto se le realiza una restauración con sustitución puntual de elementos dañados

Se conserva la rejería existente, pero se protege y pinta de nuevo con esmalte sintético color negro mate. En losas de balcones se crea una nueva estructura metálica para sujeción de entablado de madera

Se demuele una terraza transitable y se sustituye por cubierta inclinada realizada con entramado de madera y cubrición de teja árabe. En el resto de la cubierta se realiza pequeño retejado con sustitución de alguna pieza y reparación de cumbres y limas.

Se conserva el existente, reparando los elementos dañados

Se opta por colocación de gárgolas de chapa de zinc

En toda la línea de fachada, con chapa de zinc

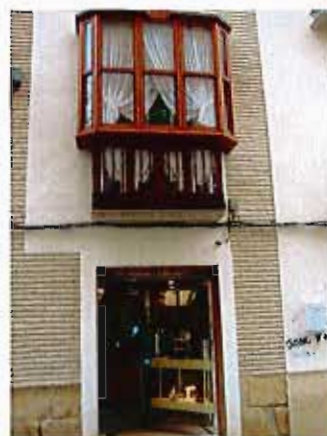
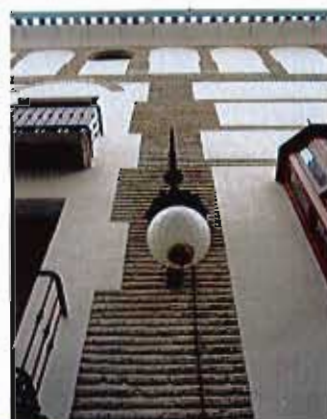
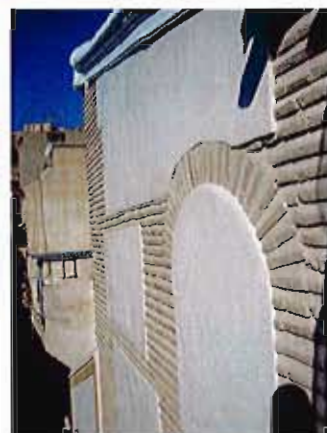
El edificio antes de comenzar la rehabilitación apuntaba maneras dada su traza interior así como por el escudo existente en la esquina, este extremo quedo constatado cuando se empezó a picar la fachada del edificio y se vio el aparejo de ladrillo a base de verdugadas y arcos a sardinel, propio

En paramento de mampostería se realiza un picado profundo y posterior enfoscado con mortero bastardo, colocación de malla de fibra de vidrio y terminación final con estuco fino de la marca Weber. En paramentos de ladrillo: reposición, limpieza y llagueado con mortero bastardo

Se recupera zócalo original de sillería, y en zonas donde no hay, colocación de piezas de piedra caliza al corte

Se sustituye parte de la carpintería por una nueva realizada con pino melix o valsain, al resto se le realiza una pequeña restauración

Se conserva la rejería existente, pero se protege y pinta de nuevo con esmalte sintético color negro mate de la marca Valentine

Se colocan persianas de lama de madera natural y tratadas con barniz colorante para exteriores

Se realiza pequeño retejado con sustitución de alguna pieza y reparación de cumbres y limas

Se conserva el existente, reparando los elementos dañados

Se opta por colocación de gárgolas de chapa de zinc

En fachada a calle Corredera, con chapa de zinc

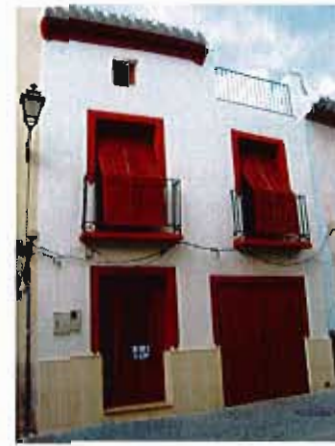
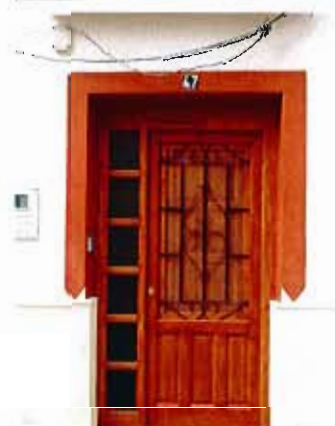
La vivienda no reúne especiales características arquitectónicas, y se trata su rehabilitación por puras razones ambientales, dado que se sitúa en un eje importante de la Lorca medieval

Se realiza un picado profundo y posterior enfoscado con mortero bastardo, colocación de malla de fibra de vidrio y terminación final con estuco fino sin brillo de la marca Weber. La pequeñas molduras y resaltes se tratan con pintura al silicato

Se coloca un zócalo de piezas de piedra caliza al corte, con un pequeño vierteaguas superior

Se conserva la rejería existente, pero se protege y pinta de nuevo con esmalte sintético color negro mate
